LOCTITE Nordbak® Hysol®

Korszerű felületjavítási technológiák

Ipari berendezések felújítása,
javítása, védelme

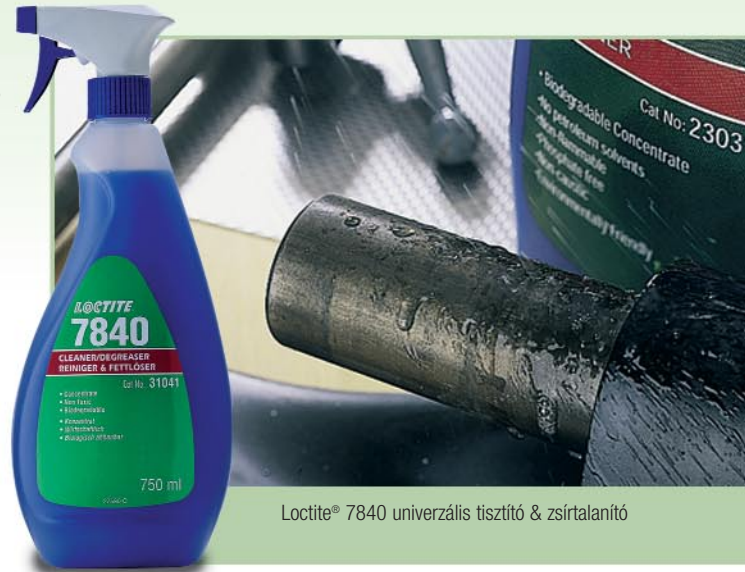
Loctite® 7840 univerzális tisztító & zsírtalanító

Loctite® 7840 – tisztító és zsírtalanító

Felületérsítés előtt

Biológiailag lebomló, oldószermentes, nem mérgező, nem gyúlékony, vízzel hígítható termék, USFA-C1 minősítéssel rendelkezik. Széles körben alkalmazható az ipari tisztítási eljárásokban. Eltávolítja az olajat, zsírt, vágóolajat.

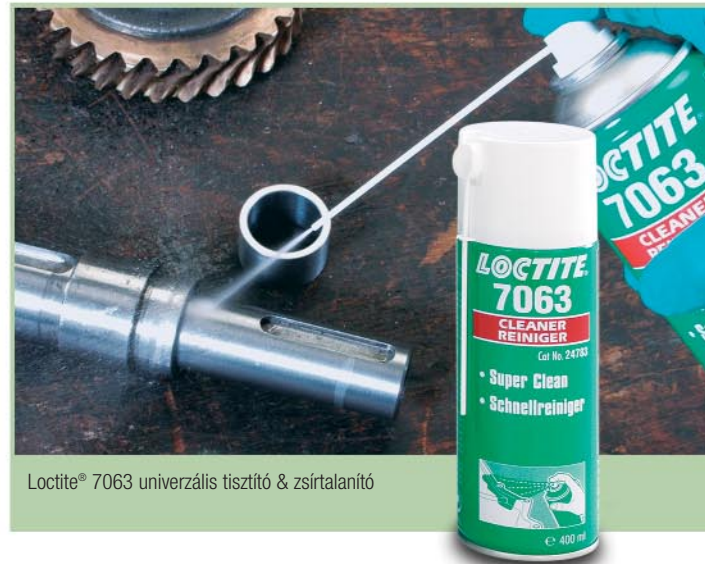
Loctite® 7063 univerzális tisztító & zsírtalanító

Loctite® 7063 – tisztító és zsírtalanító

Felületérsítés után

Gyorsan és maradéktalanul elpárolog, ideális zsírok és szennyeződések felületről történő eltávolítására ragasztás, bevonás és tömítés előtt. Alkalmazható fémeken, üvegen, gumin, a legtöbb műanyagon, valamint festett felületeken is.

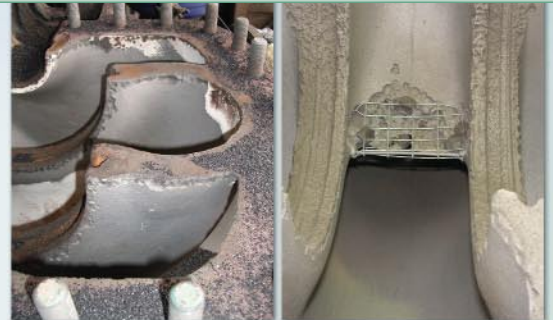
A gödrösödés és az erózió egyértelműen látható

A teljesen megtisztított elhasználódott felület

Mielőtt bármilyen javítást végeztek volna, a felületet gondosan előkészítették és ezután egy vékony réteg Loctite® Nordbak® ecsetelhető kerámiát vittek fel, hogy megelőzzék a korrózió kialakulását és a további szennyeződéseket. Ezután egy acélhuzalból készült háló segítségével állították helyre a teljesen elhasználódott, lekopott felületet.

Ezt a felületet ezután teljesen kitöltötték Loctite® Nordbak® 7222 kopásálló anyaggal. Ezután a kopógyűrűk kerültek felújításra Loctite® 3478 Superior Metal termékkel. A gyűrűkre felvitt felesleges bevonó anyag a felület formázása után eltávolításra került. Azokat a felületeket, melyeket nem kívántunk bevonni kopásálló anyaggal, előzetesen formaleválasztóval vontunk be. A bevonó anyag kikeményedése és a bevonni nem kívánt helyekről történő eltávolítása után tökéletes felületet kaptunk. Végül a korrózió által okozott gödrök, felületi egyenetlenségek kerültek kitöltésre Loctite® Nordbak® 7222 kopásálló anyaggal és az egész felület bevonásra, lezárásra került Loctite® Nordbak® 7227 ecsetelhető kerámiával, mely egy tűkőrsima, alacsony sűrűdésű felületet képzett.

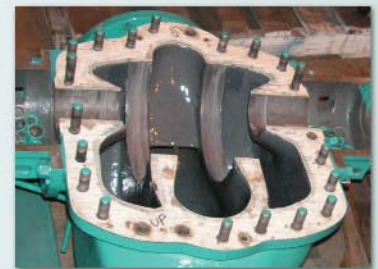
Összeszerelésre készen a felújított szivattyú

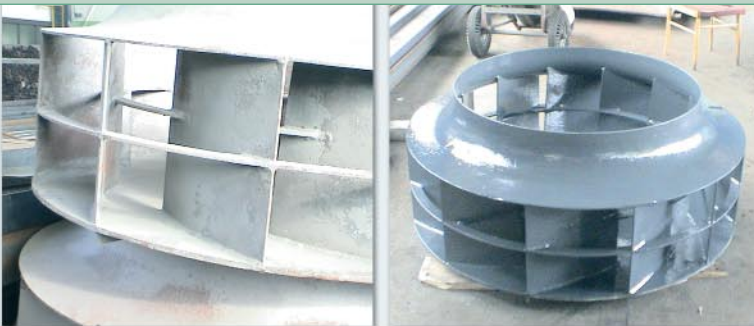
Ventilátor járókerekek egy acélgyárban

A két járókerék bevonás előtt

Az első járókerék bevonattal ellátva

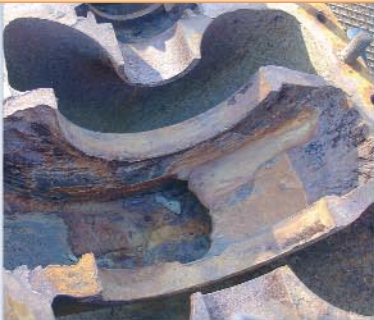
1. kép: A korrózió és az erózió nagyon jól látható

Egy rézbányában a berendezések igen kíméletlen körülmények között üzemelnek. Az alkalmazott eszközök sérülése, meghibásodása igen költséges termelési-esséssel jár együtt. Egy rézbányában a védőbevonat nélkül üzemelő szivattyúk igen erős korróziós és koptató hatásnak vannak kitéve. (1. kép)

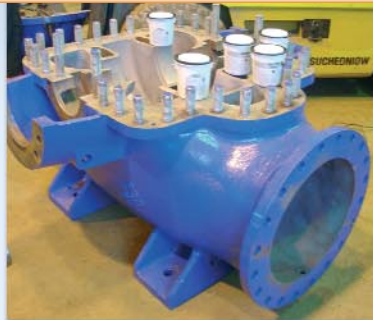
2. kép: A felület szemcsecszórás után 75 µm-es profilt kapott

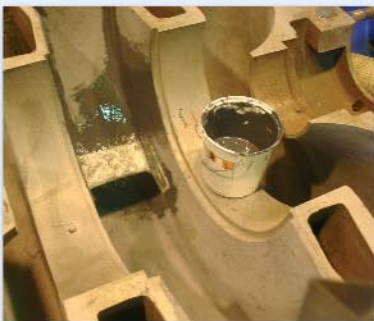
3. kép: Loctite® 7227 alkalmazása a szivattyúházon és a belépő éleknél

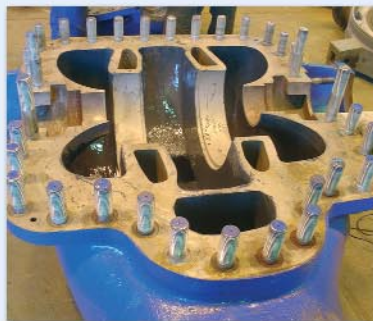
4. kép: A teljes felület bevonásra került, a részleges kikeményedés után egy második védőréteg is felvitelre került

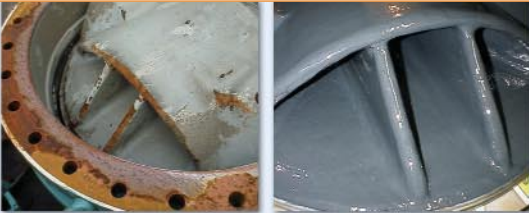
Pillangószelep

A korrodált pillangószelep – felújítás előtt és után

Egy szennyvíztisztító telepen a pillangószelep erősen korrodálódott, és ezért nem tömített megfelelően. A korrodált felületeket szemcseszórás után egy vékony réteg Loctite® Nordbak® 7228 (fehér) ecsetelhető kerámia réteggel vonták be. A nagyon kopott felületeket és éleket ezután Loctite® Nordbak® 7222 kopásálló epoxigyantával feltöltötték, újra formázták, majd következett a teljes felület bevonása egy második réteg Loctite® Nordbak® 7227 (szürke) ecsetelhető kerámiával. A két különböző színű bevonóanyag a későbbi javítások, karbantartások alkalmával a kopás mértékének megállapítására is szolgál. A pillangószelep felújítása egy nap alatt elkészült.

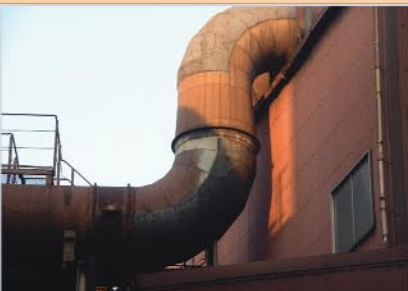
Kokszgyártó üzem
légcsatorna könyök

A legtöbb ipari üzemben a csővezetékek és csatornák igen gyakran elhasználódnak. A képen látható kokszgyártó üzemben a légcsatorna könyökét minden harmadik hónapban javítani vagy cserélni kellett, jelentős bér és anyagköltségeket okozva.

A Loctite® Nordbak® 7229 Pneu-Wear pneumatikus kopásálló bevonat alkalmazásával a légcsatorna könyök folyamatosan 3 évig üzemelt javítás nélkül.

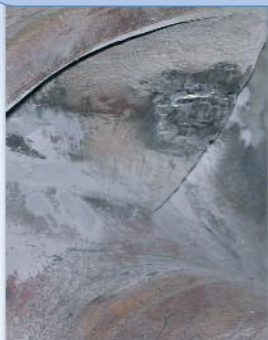
A járókerék és a szivattyúház javítás előtt. Jelentős kopás és kavitáció által okozott sérülések a járókeréken

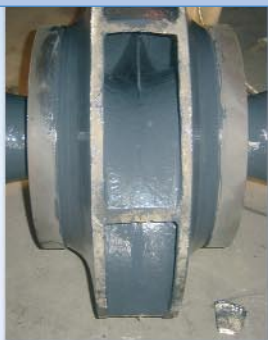
A felületi gödrök a járókeréken Loctite® Superior Metal epoxigyantával kerültek kijavításra, majd második rétegként Loctite® Nordbak® 7227 ecsetelhető kerámia került alkalmazásra

A kavitációnak és az abrázió közegek koptató hatásának ellenálló magas fényű, alacsony súrlódási területet biztosító Loctite® Nordbak® 7227 ecsetelhető kerámia bevonat alkalmazása teljesen lecsökkentette a szivattyú belsejében a víz turbulenciáját. Közvetlen eredményként a szivattyú áramfelvétele a korábbi 170 Amperről 160 Amperre csökkent. Csak ez évente 30.000 Euró értékű energiafelhasználás csökkenést eredményezett. A szivattyú most már képes az optimális hatásfokkal üzemelni. A Loctite® megoldása jelentős gazdasági előnyt biztosított a felhasználó számára:

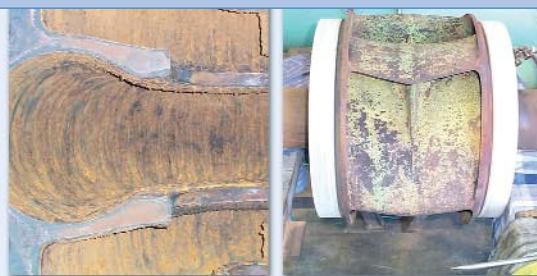
A fedél és a bronz járókerék a felújítás előtt. Az első lépés SA-3 minőségű szemcseszórás a 75 µm-es felületi profil biztosítása érdekében.

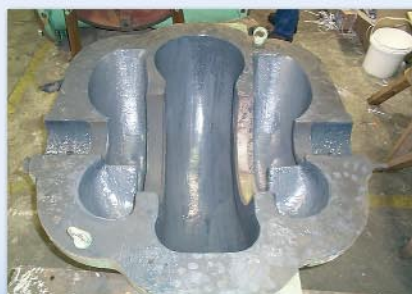
Loctite® Nordbak® 7227 szürke ecsetelhető kerámia bevonat alkalmazása. Az erősen korrodált és kopott felületek Loctite® 7222 kopásálló epoxigyantával kerültek kijavításra.

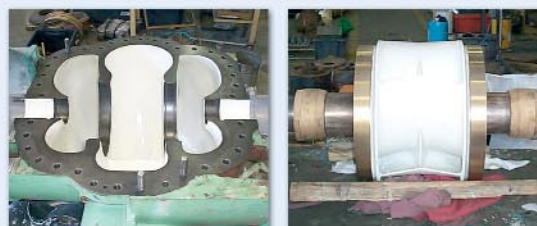
A korrodált és kopott tengely felújítása Loctite® 3478 Superior Metal alkalmazásával. Kikeményedés után méretre munkálással fejeződött be a tengely felújítása. Ezután az összes alkatrész bevonásra került Loctite® Nordbak® 7228 fehér színű ecsetelhető kerámiával (ivóvíz rendszerekben alkalmazhatósági bizonylattal rendelkezik).
